## 前言

在使用軟體 Hy-IDE 1.07 以下的程式版本別或是 VDD 由外灌電壓源供電時所發生的問題。當 PC 連接 ICE 完成後(如圖 1)，軟體點擊右下角會顯示 ICE Connect 訊息。

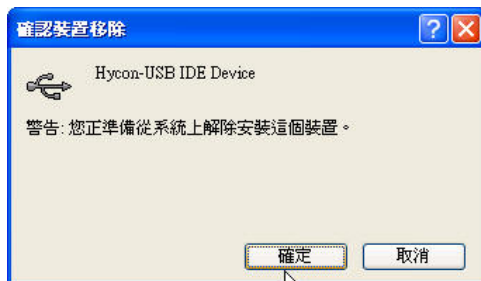
- 按下“確定”鍵，解除這個裝置。

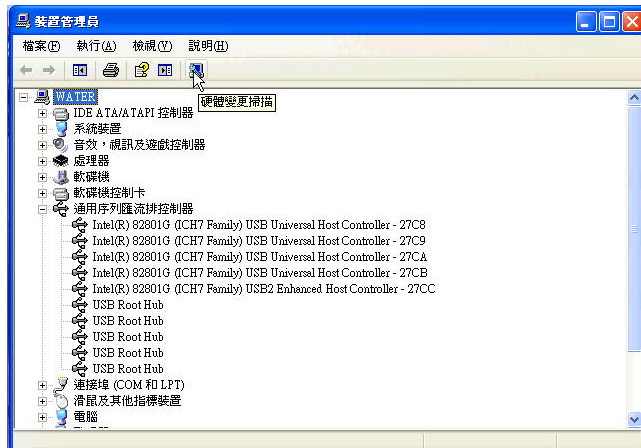
- 回到裝置管理員畫面，按下“硬體變更掃描”鍵。

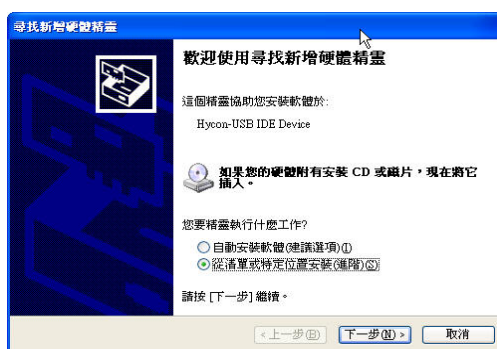
- 掃描後會出現尋找新增硬體精靈，選擇“從清單或特定位置安裝(進階)”，並按下一步。

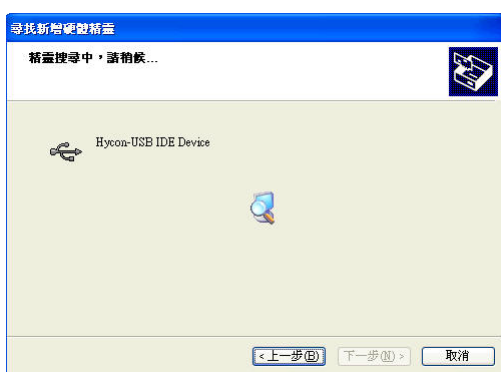
- 等待尋找新增硬體精靈搜尋中。

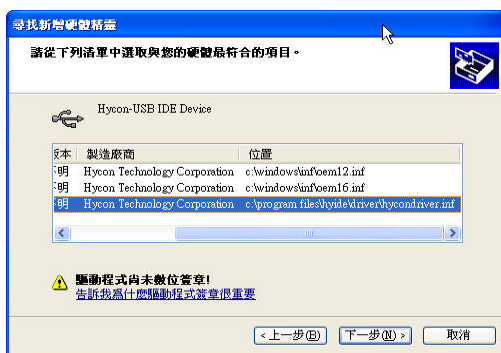
- 尋找後會出現如下圖許多驅動程式，請選擇安裝 Hy-IDE 1.08 的程式位置檔案，預設為: C:\Program Files\HyIDE\Driver\hycondriver.inf，選擇後按下”下一步”繼續。

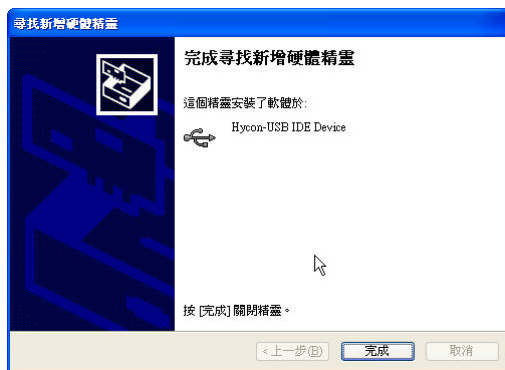
- 當出現下圖畫面時表示驅動程式已經安裝完成。
